日の出処分場周辺の一斉水質調査

2021年11月20日～21日

パックテストによる ニツ塚・谷戸沢処分場周辺水質調査結果

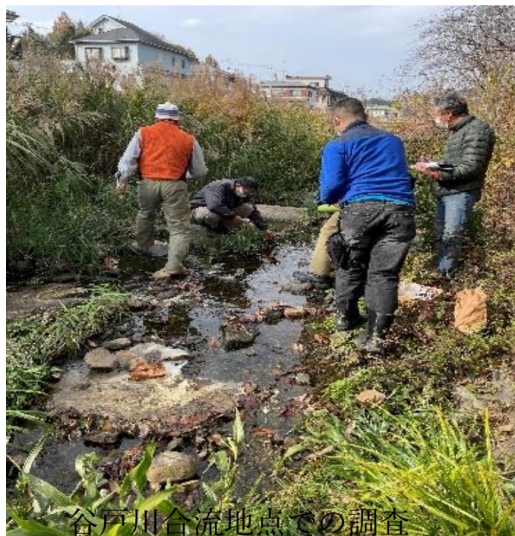
谷戸川合流地点での調査

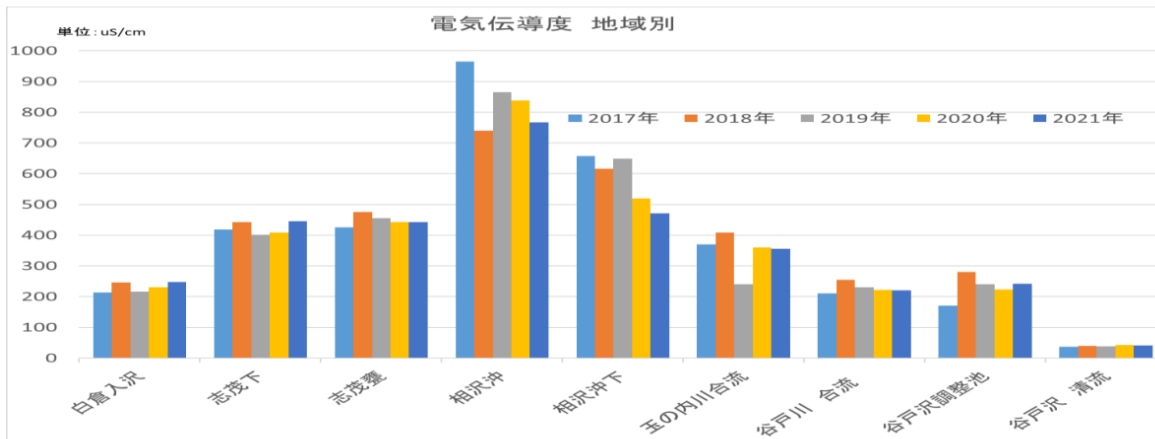
各測定ポイント電気伝導度の経年変化

* 電気伝導度・・・水中での電気の通しやすさを表す指標。導電率が高いほど水は汚れている。
