日の出処分場周辺水質一斉調査 2020年11月2日～3日

2021年3月たまあじさいの会お知らせより

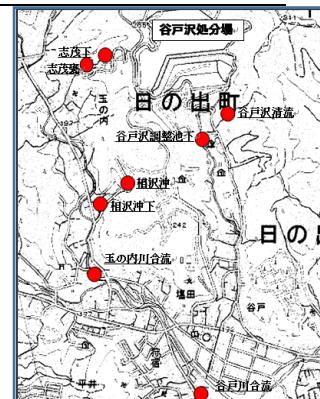
日の出側水質調査ポイント

白倉入沢：ニッ塚処分場西隣接地（電気伝導度を高める石灰岩あり）

志茂下：処分場から漏れ出している処分場南隣接地

志茂甕：処分場から漏れ出している処分場南隣接地よりの湧き水

相沢沖：ニッ塚処分場汚泥貯留池

相沢沖下：ニッ塚処分場汚泥貯留池から玉の内川への水路

玉の内川合流：相沢沖下と玉の内川の合流点

谷戸川合流：平井川と谷戸川との合流点

谷戸沢調整池：浸出水と地下水と雨水が混ざり合っている。

谷戸沢 清流：この辺の地下水流は西南方向に流れている。この地点は処分場の影響がほとんどないと思われる。

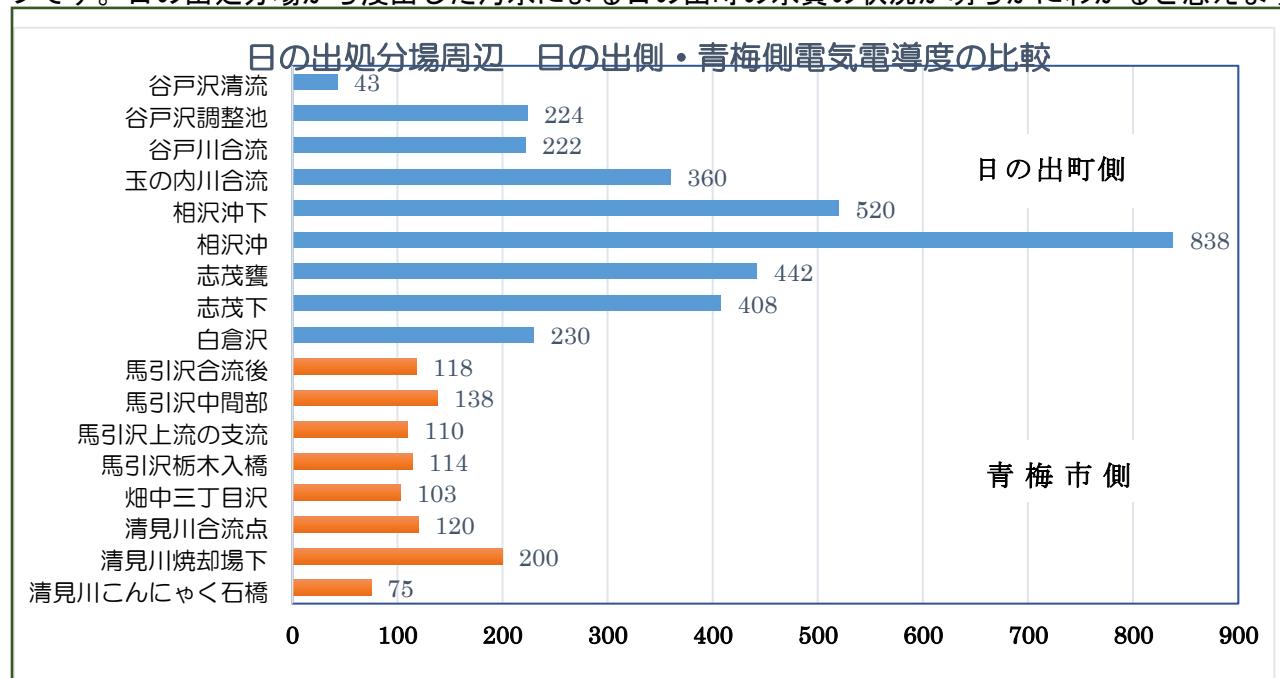
日の出処分場に関わる青梅市と日の出町の電気伝導度の比較

電気伝導度:水質の汚染度を電気導通の高低で判別する

2020年11月に行われた調査の、日出処分場各ポイントの電気伝導度と、2020年10月、青梅の水質調査を長年行っているグループが測定した、青梅側ニッ塚処分場周辺の電気伝導度と比較したものが下のグラフです。日の出処分場から浸出した汚水による日の出町の水質の状況が明らかにわかると思えます。
